## تقرير فني عن الحالة الإنشائية

للعمار رقم (٦) - المجاورة رقم (١٧) - بلوك رقم (١٩)

المنطقة العمرانية الأولى - مدينة ٦ أكتوبر

سبتمبر ٢٠٢٣

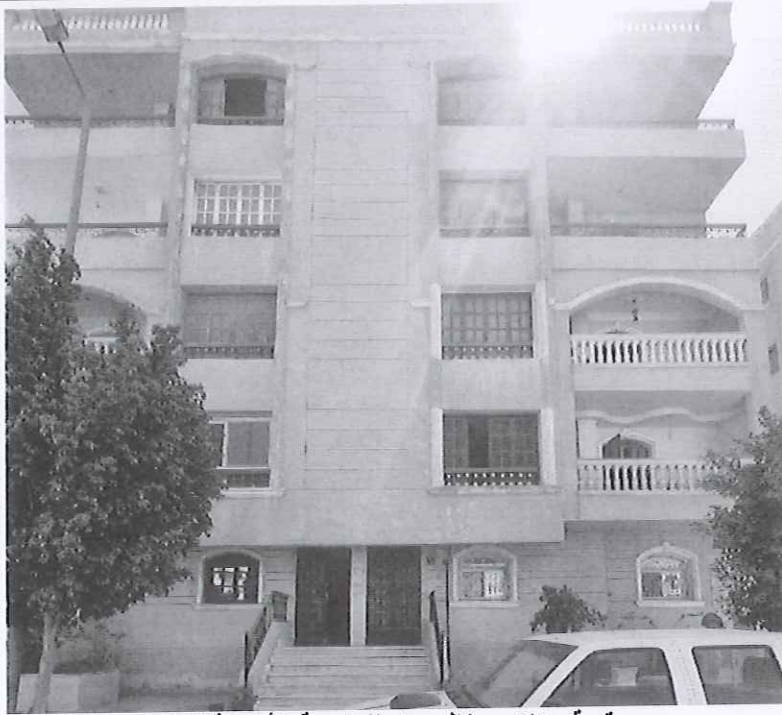
صورة رقم (١) : منظر عام للواجهة الأمامية للعمارة

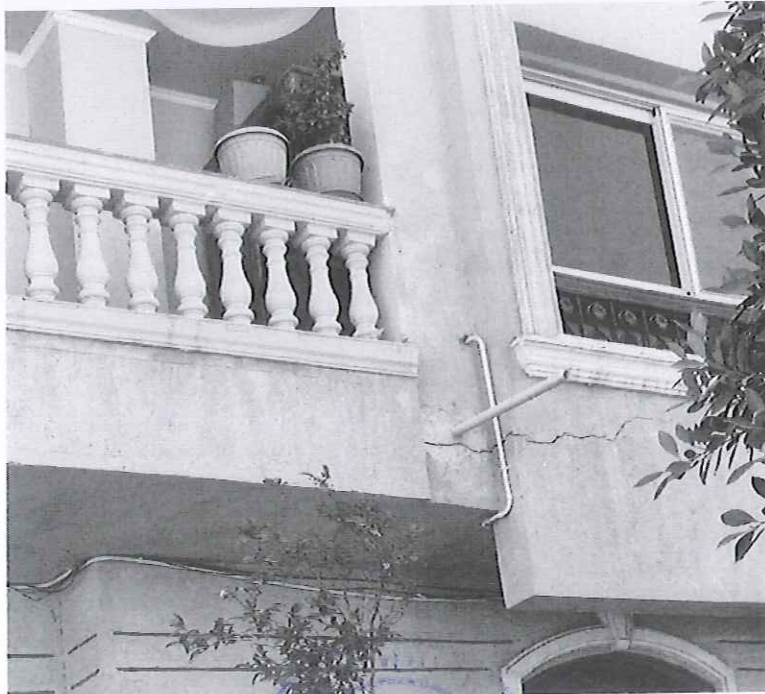
- ظهور شروخ مائلة بمباني الواجهة الأمامية بالدور الأول كما هو موضح بالصورة رقم (٢).

صورة رقم (٢) : شروخ مائلة بمباني الواجهة الأمامية بالدور الأول

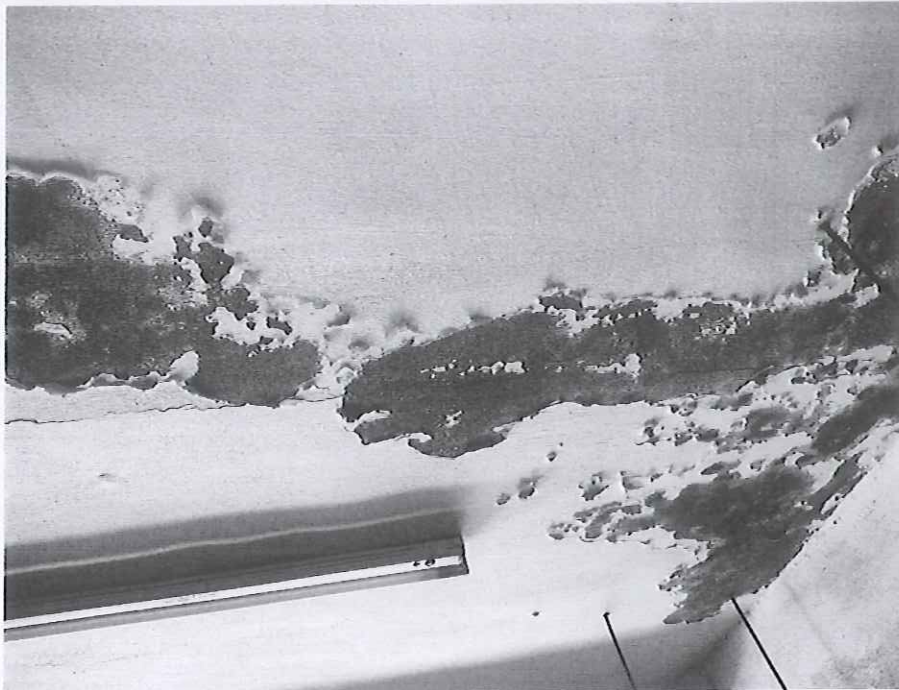
- ظهور نشع وتمليح باماكن متفرقة بسقف البدروم كما هو موضح بالصورتان رقم (٣ & ٤).
- ظهور نشع وتمليح باماكن متفرقة بحوائط المباني بالبدروم كما هو موضح بالصورة (٥).
- ظهور شروخ مائلة بأحد أعمدة البدروم كما هو موضح بالصورة رقم (٦).
- ظهور شروخ أفقية ونشع وتمليح بأحد حوائط البدروم كما هو موضح بالصورة رقم (٧).

صورة رقم (٣) : نشع وتمليح وشروخ بسقف البدروم

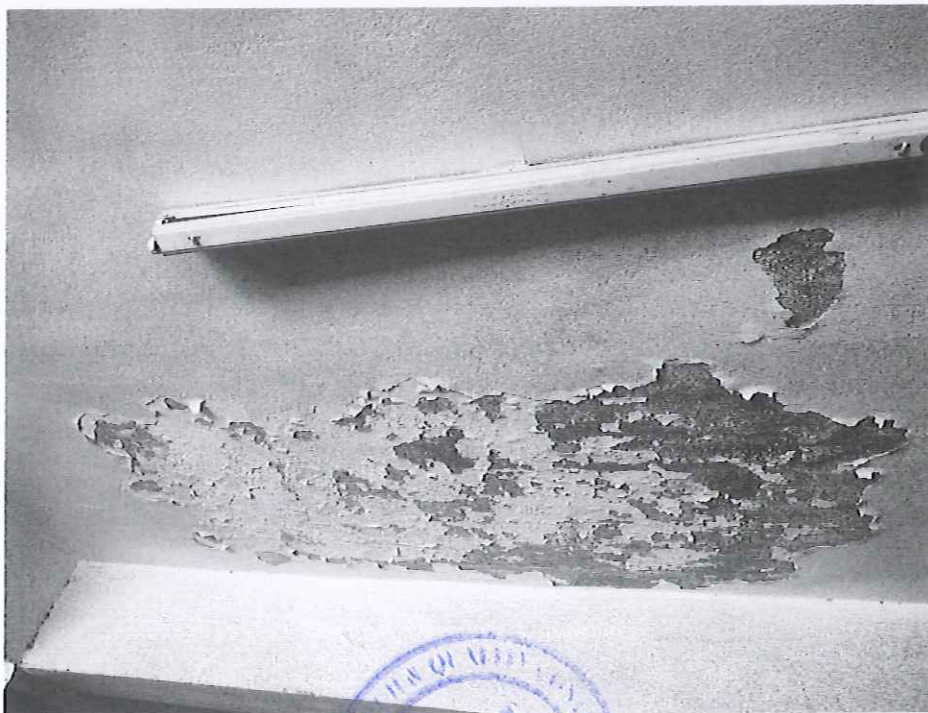
صورة رقم (٤) : نشع وتمليح بسقف البديوم

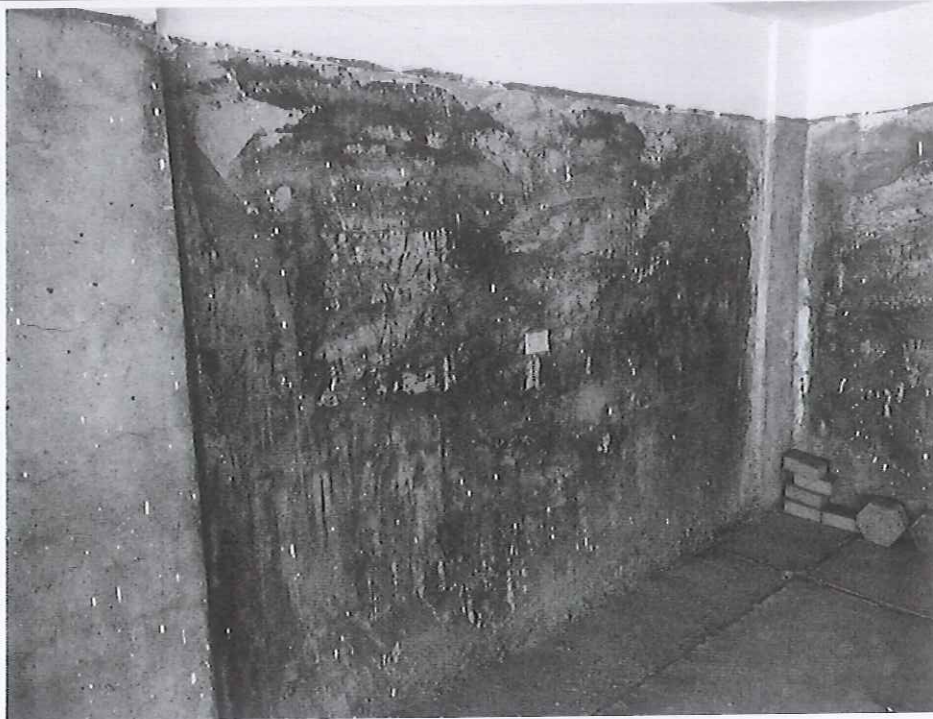
تلاحظ من المعاينة الظاهرية للعمارة محل المعاينة ظهور نشع شديد بحوائط البدروم ويتم علاج تلك الشروخ كما يلي:

صورة رقم (٥) : نشع وتمليح بحوائط البديوم

1. يجب منع أي تسرب للمياه والتأكد من كفاءة العزل وإصلاح أية عيوب به قبل البدء في أعمال الإصلاح.

2. تزال طبقة البياض الأسمنتي بالجزء المعيب حتى الوصول لسطح الطوب بالحائط.

3. يتم تنظيف سطح الطوب جيداً من أية أتربة عليها باستخدام الهواء المضغوط.

4. يترك سطح الطوب ليجف من الماء.

5. تُعاد طبقة البياض الأسمنتية على ألا يقل محتوى الأسمنت بالمونة الأسمنتية عن ٣٥٠ كجم / م<sup>٢</sup>، مع استخدام

إضافة بها لتقليل الانكماش والنفذية وحسب توصيات الشركة المنتجة.

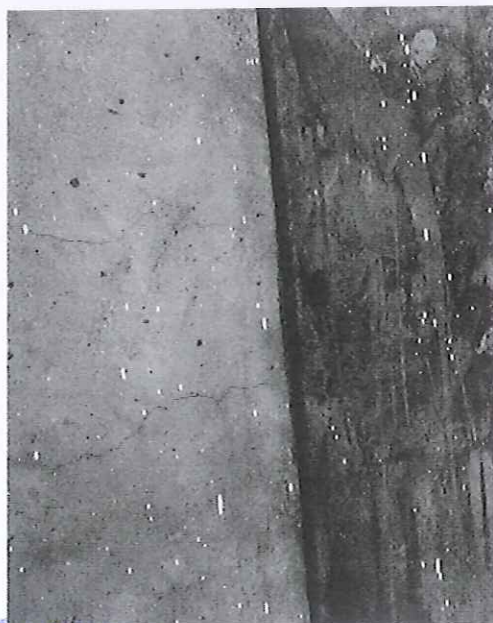
صورة رقم (٦) : شروخ مائلة بأحد أعمدة البديوم

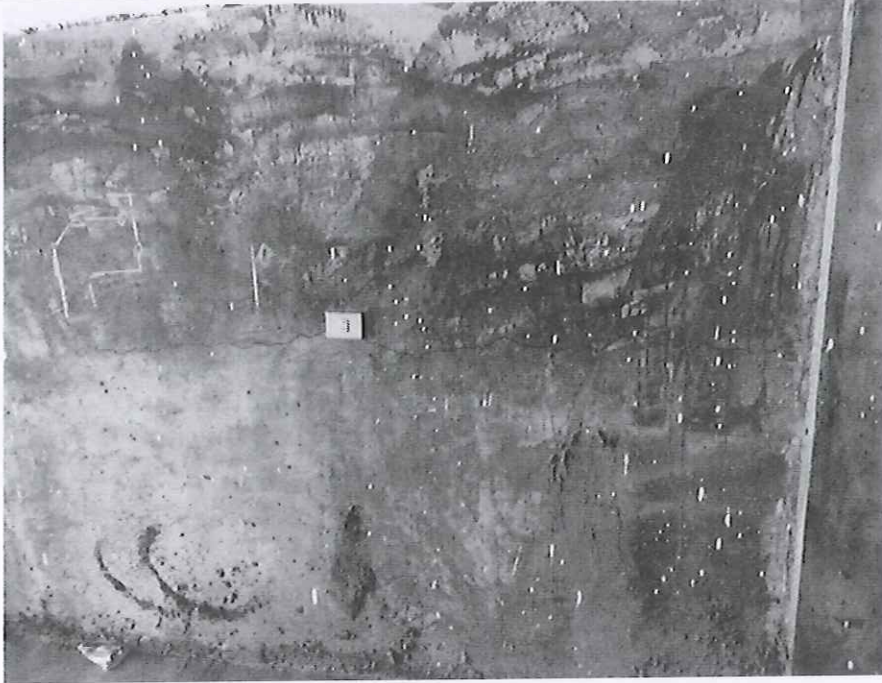
صورة رقم (٧) : شروخ أفقية ونشع وتمليح بأحد حوائط البديوم

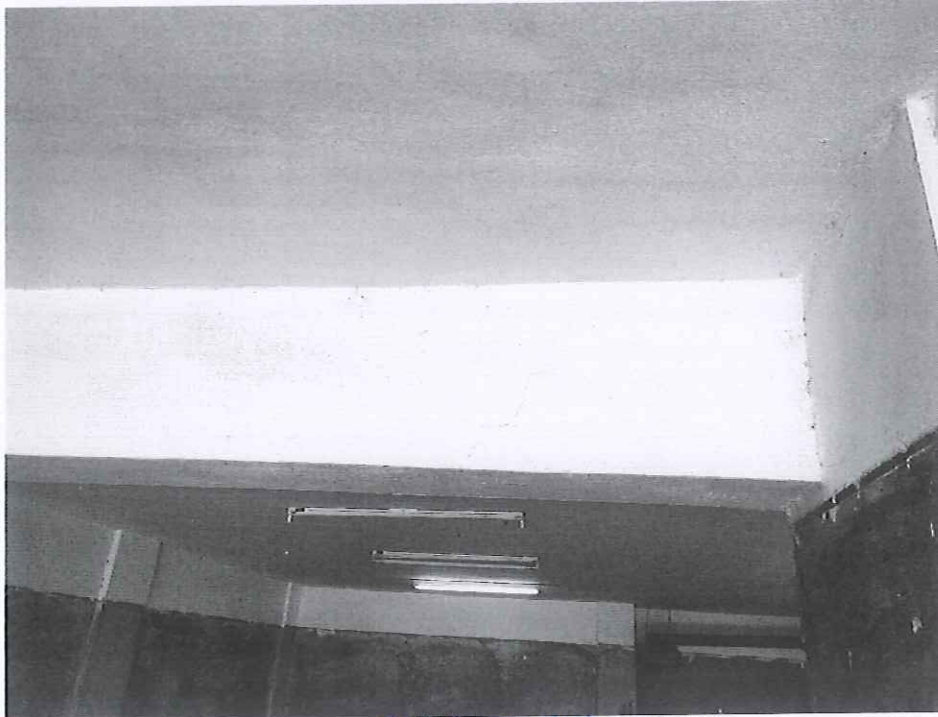
- ظهور شرخ رأسي بأحد الكمرات بسقف البدروم كما هو موضح بالصورة رقم (٨).

صورة رقم (٨) : شروخ مائلة بأحد الكمرات بالبديوم

يتم إصلاح كافة العيوب والشروخ الظاهرة بالكمرات الخرسانية المشار إليها في البند رقم (٤) من التقرير

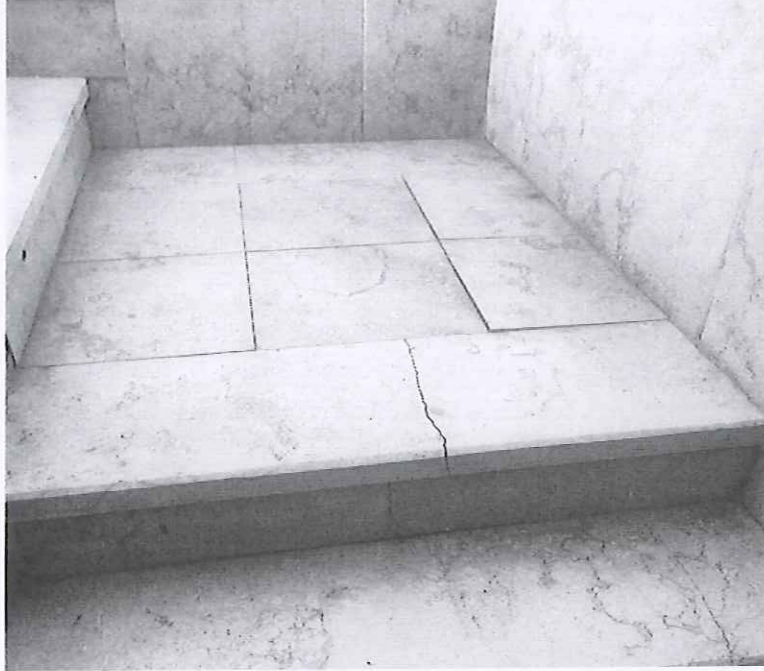
- ظهور كسور وشروخ وتطيل في رخام درج السلالم كما هو موضح بالصورتان رقم (٩ & ١٠).

صورة رقم (٩) : كسور وشروخ وتطيل في رخام درج السلالم

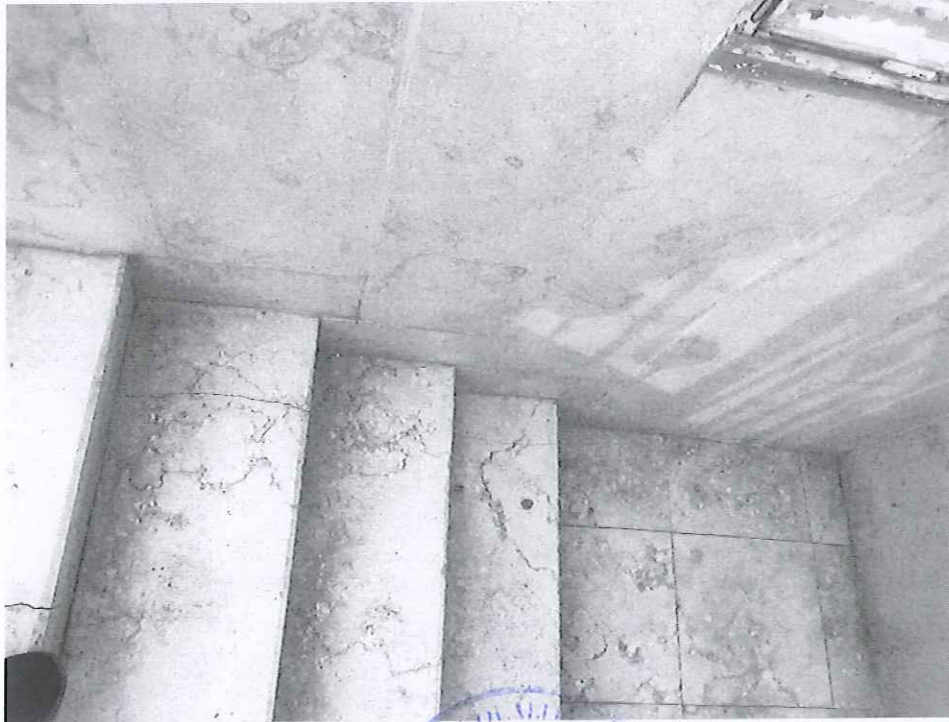
صورة رقم (١٠) : كسور وشروخ في رخام درج السلالم

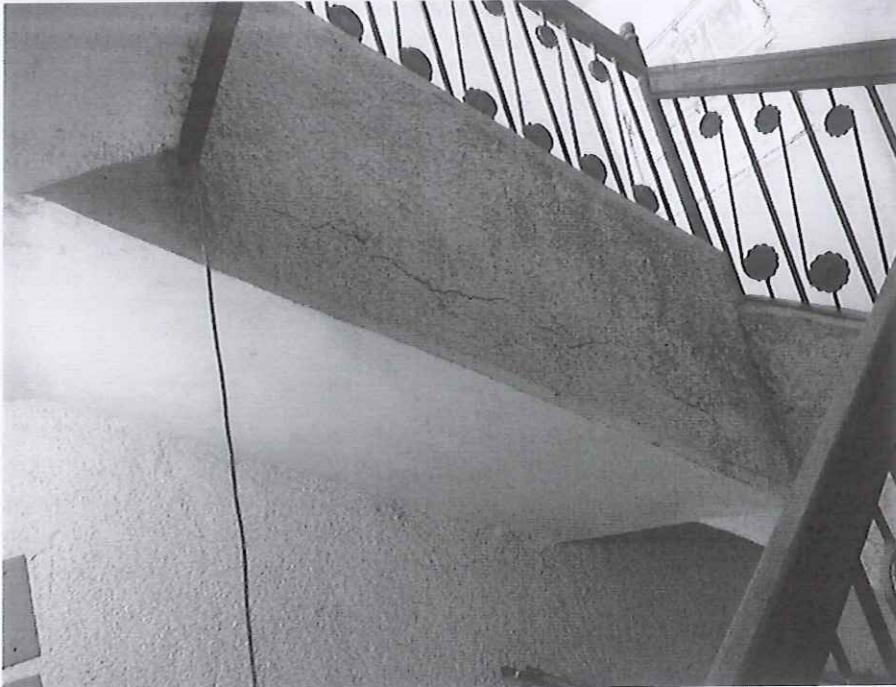
- ظهور شروخ فاصلة بين البلاطات الخرسانية للسلم ومباني الكوبسة كما هو موضح بالصورة رقم (١١).

صورة رقم (١١) : شروخ فاصلة بين البلاطات الخرسانية للسلم ومباني الكوبسنة

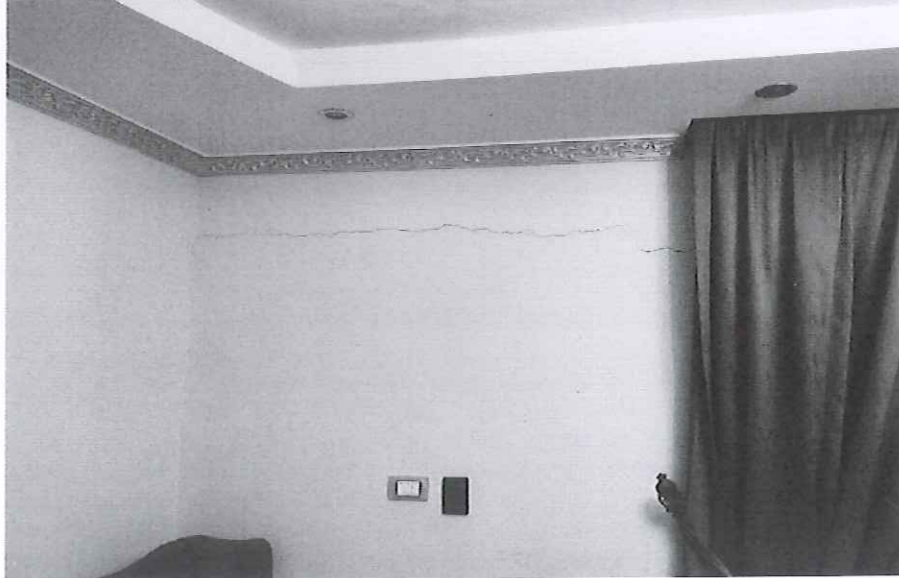
- ظهور شروخ أفقية بحوائط المباني ببعض الوحدات كما هو موضح بالصورة رقم (١٢).

صورة رقم (١٢) : شروخ أفقية بحوائط المباني ببعض الوحدات

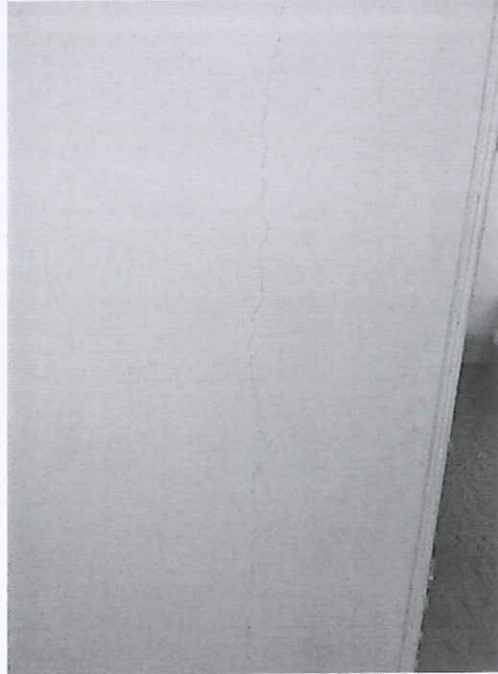
- ظهور شروخ رأسية فاصلة بين الأعمدة الخرسانية ومباني الحوائط ببعض الوحدات كما هو موضح

بالصورتان رقم (١٣ & ١٤).

2- وجود شروخ متفرقة في بعض أرجاء الوحدات بين العناصر الإنشائية (أعمدة وكمرات خرسانية) والحوائط المباتي المجاورة لها، وإحتمال يرجع ذلك إلي عدم استخدام سلك شبك بين العناصر الإنشائية و الحوائط قبل البدء في أعمال المحارة.

صورة رقم (١٣) : شروخ رأسية فاصلة بين الأعمدة الخرسانية ومباني الحوائط ببعض الوحدات

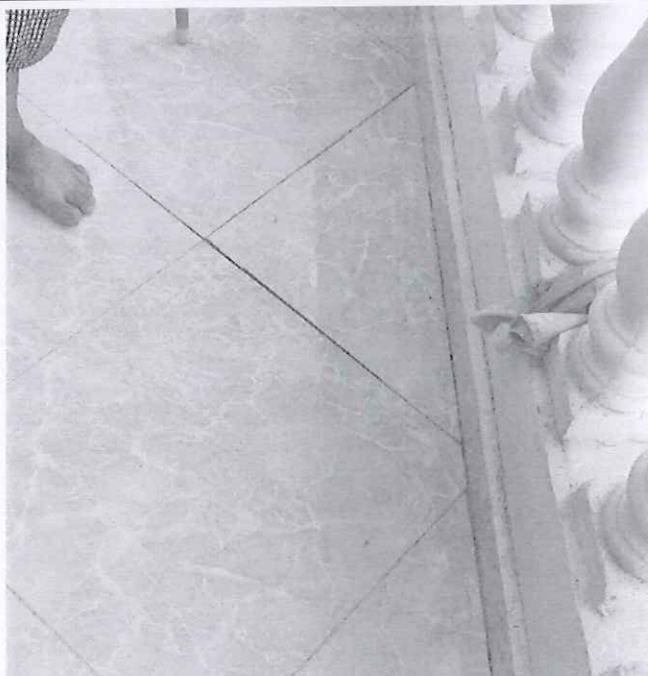
- ظهور تنفيخ وشروخ لبعض بلاطات سيراميك الأرضيات والحوائط كما هو موضح بالصورتان رقم

(١٥ & ١٦).

3- حدوث انفخاخ وكسر في بلاطات السيراميك ببعض الغرف والبلكنات بالعمارة بسبب صدأ صلب التسليح.

صورة رقم (١٥) : انتفاخ فى بلاطات سيراميك الأرضيات ببعض الوحدات

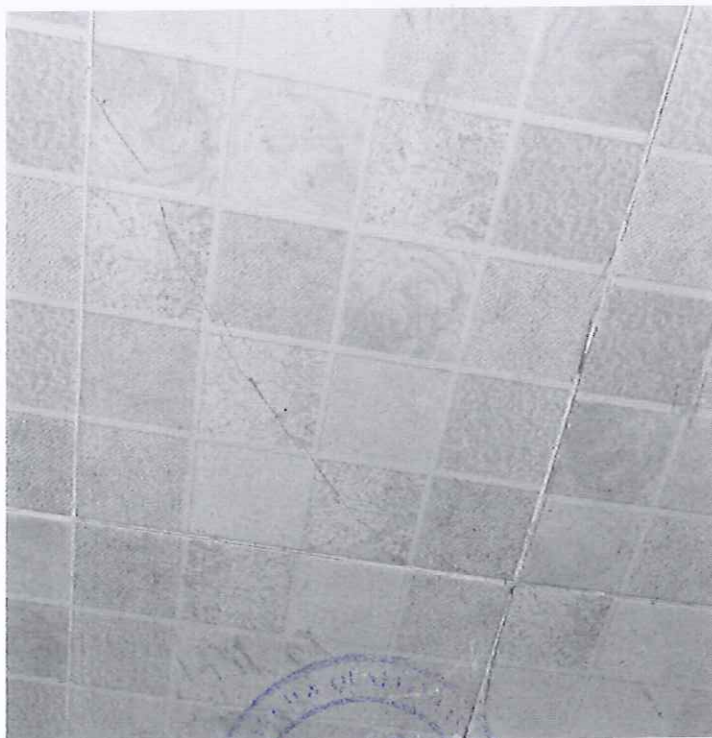
صورة رقم (١٦) : شروخ ببلاط سيراميك الحوائط ببعض الوحدات

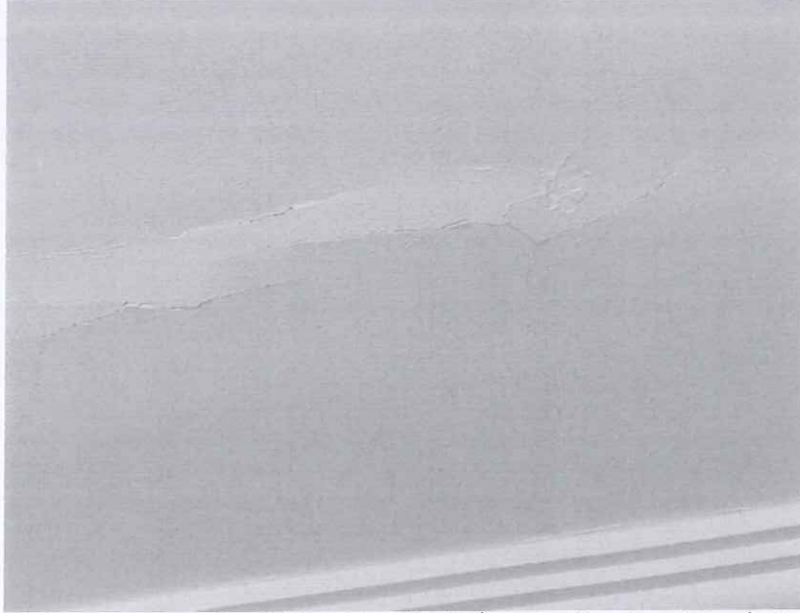
- ظهور شروخ عشوائية بالسقف ونظر بالغطاء الخرساني ببعض الوحدات كما هو موضح بالصورتان

رقم (١٧ & ١٨).

صورة رقم (١٧) : شروخ عشوائية بالسقف ونظر بالغطاء الخرساني ببعض الوحدات

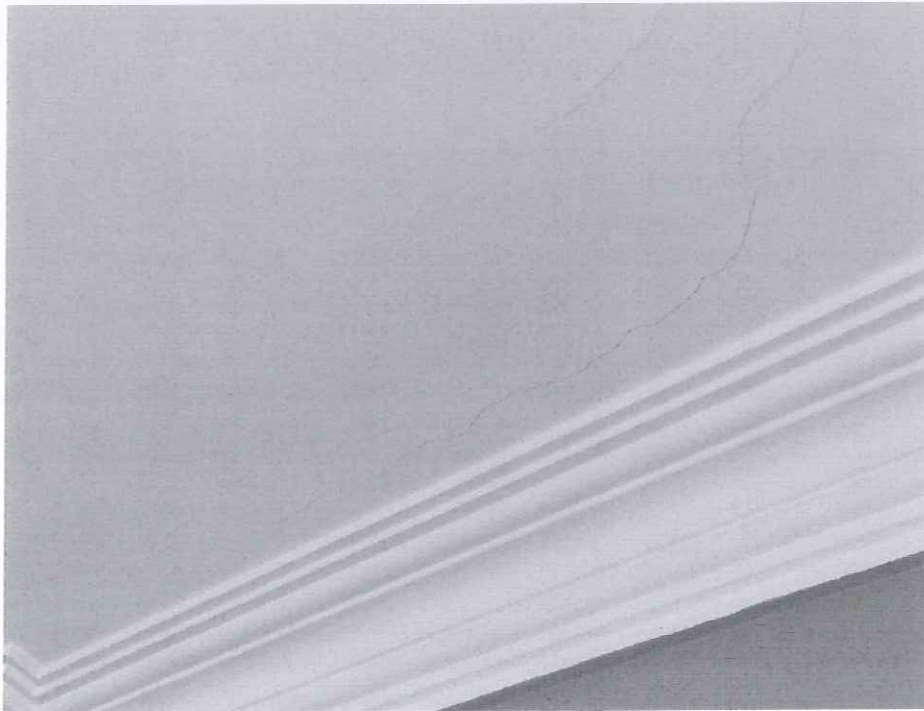
صورة رقم (١٨) : شروخ عشوائية بالسقف ونظر بالغطاء الخرساني ببعض الوحدات

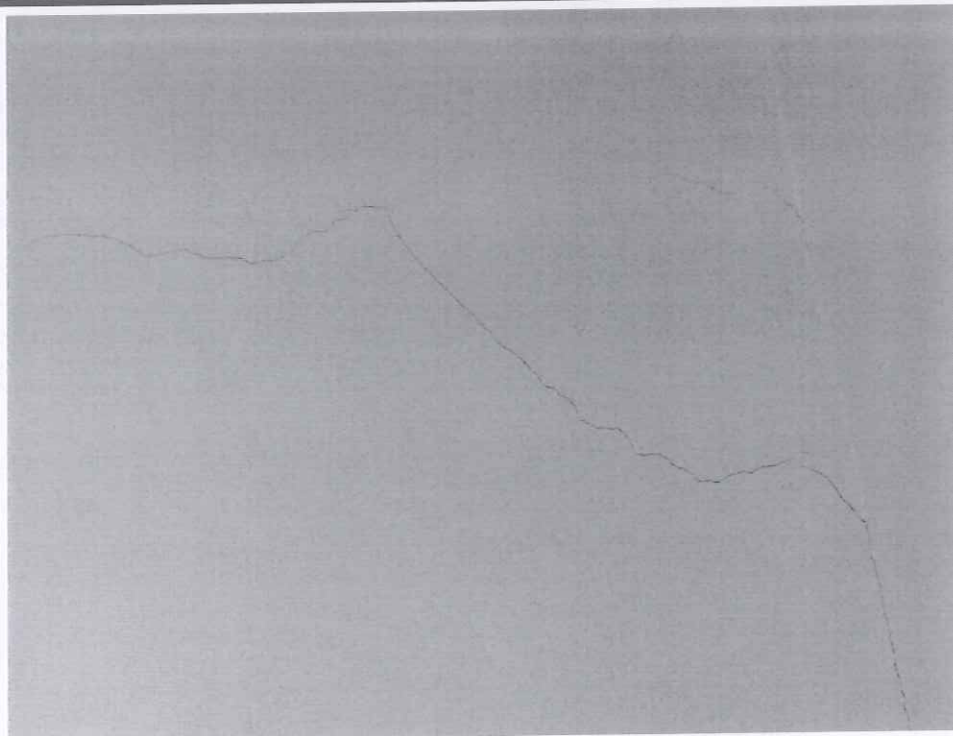
- ظهور شروخ عشوائية بالحوائط ببعض الوحدات كما هو موضح بالصورة رقم (١٩).

صورة رقم (١٩): شروخ عشوائية بالحوائط ببعض الوحدات

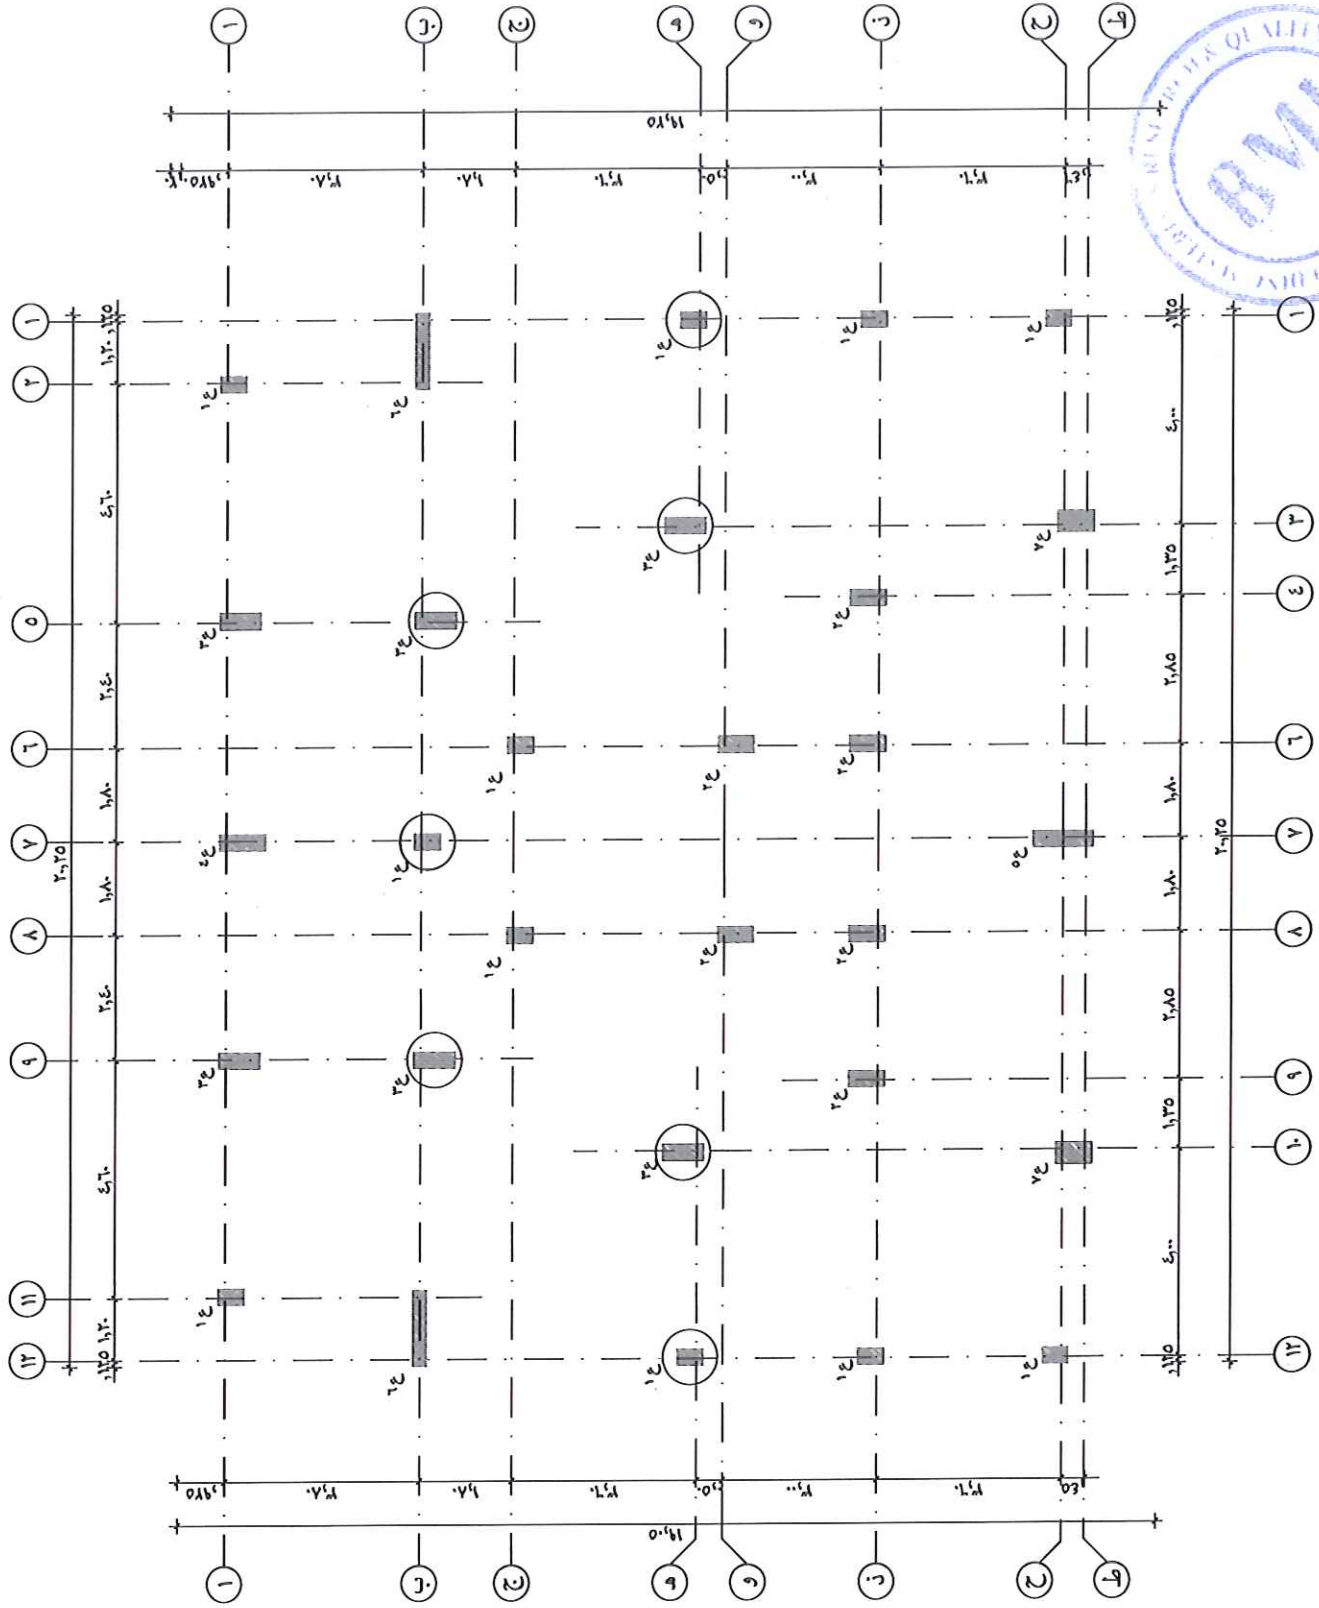
توضيح اماكن الاعمدة المطلوب تدعيمها بالبدروم  
شكل رقم (١) عمارة ٦

بمقارنة الأحمال الواردة من التحليل الإنشائي بالسعة القصوى لكل عمود يتلاحظ أن معظم قطاعات الأعمدة بالأدوار المختلفة آمنة إنشائياً وتستطيع تحمل الأحمال القصوى المعرضة لها ما عدا بعض الأعمدة يحتاجوا إلى تدعيم بالبدروم والدور الأرضي والأول وهي كالتالي: أعمدة دور البدروم الواقعة على محاور (١-هـ)، (٣-هـ)، (٥-ب)، (٧-ب)، (٩-ب)، (١٠-هـ)، (١١-هـ) والمشار إليها بالشكل رقم (١) وأعمدة الدورين الأرضي والأول الواقعة على محاور (٣-هـ)، (٥-ب)، (٩-ب)، (١٣-هـ) والمشار إليها بالشكل رقم (٢).
